RECONSTRUCCIÓN DE FORJADOS

Villa Borromeo Arese Cesano Maderno (MI)

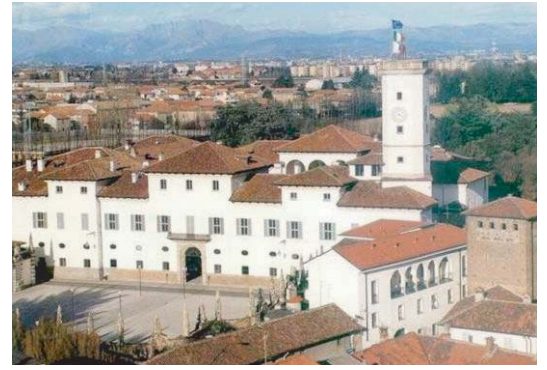
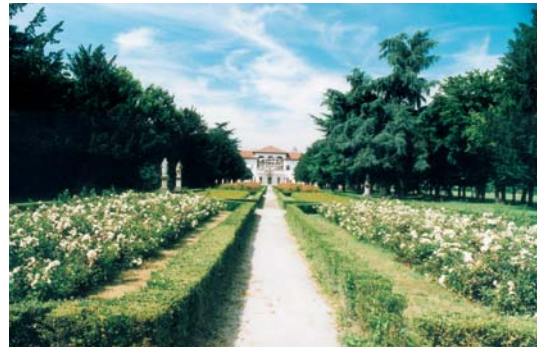
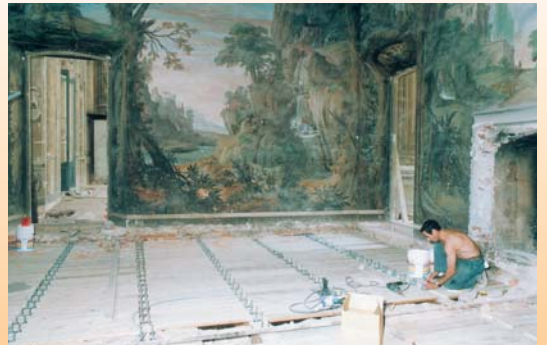
Descripción de la intervención en los forjados lignarios.

Los problemas que se tenían que afrontar para la recuperación de los forjados del complejo eran considerables: la necesidad de conservar y sanear la estructura existente de los forjados frente a un nuevo uso de los espacios que precisaban un aumento de la capacidad y de la rigidez (partes del edificio son actualmente una sede universitaria) era prioritaria. En efecto, las cargas previstas para una vivienda civil son distintas respecto a las previstas en un lugar abierto al público con algunos ambientes destinados incluso a biblioteca. Los antiguos forjados se habían realizado tanto con un armazón doble de vigas y viguetas como con vigas colocadas sobre un armazón simple y un entablado de 3 cm de grosor clavado encima.

La solución ideal para la recuperación conservativa de las soleras ha consistido en obtener el endurecimiento necesario mediante una fina losa de hormigón (de un grosor de aproximadamente 5 cm) transformándola en losa colaboradora mediante los conectores Tecnaría. La hincadura de estos elementos se ha llevado a cabo en seco, mediante tornillos tirafondos especiales atornillados en el interior de las vigas lignarias. Estos elementos de conexión (de altura igual a $2\sqrt{3}$ aproximadamente de la colada de hormigón) tienen la función de solidificar y de unir mecánicamente las vigas con la losa de hormigón, garantizando una respuesta estática unitaria y permitiendo, por lo tanto, elevadas prestaciones de los forjados. En la losa de hormigón se ha colocado siempre una red electrosoldada de la dimensión adecuada. De esta forma se ha obtenido un aumento considerable del endurecimiento de los forjados y de su fuerza portante límite, una limitación de las vibraciones a las pisadas y a las deformaciones viscosas, respetando el nivel de las cuotas ya existentes, una condición imprescindible debido a la presencia de frescos de considerable valor artístico.

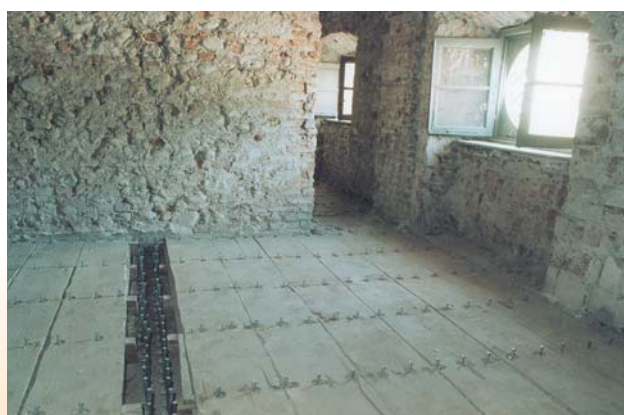
3. Corte parcial de las viguetas que se apoyan para dejar libre encima de las vigas principales un pasillo de aproximadamente 15 cm de ancho
4. Limpieza del extradós
5. Ejecución de los agujeros a las distancias indicadas para alojar los tornillos de los conectores
6. Fijación de los conectores
7. Emplazamiento eventual de jaula o armadura
8. Creación de un encofrado con púas para la contención de la colada de hormigón entre los espacios vacíos de las viguetas
9. Apuntalamiento de las vigas principales y secundarias
10. Emplazamiento de la red electrosoldada
11. Realización de la colada

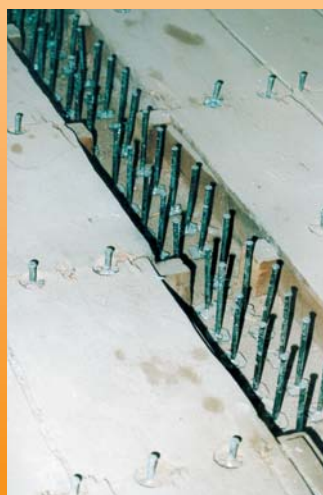
Conector en contacto directo con la viga principal y con las viguetas secundarias
