RECONSTRUCCIÓN DE FORJADOS

Teatro La Fenice Venecia

Descripción de la intervención en los forjados lignarios de las salas apolíneas

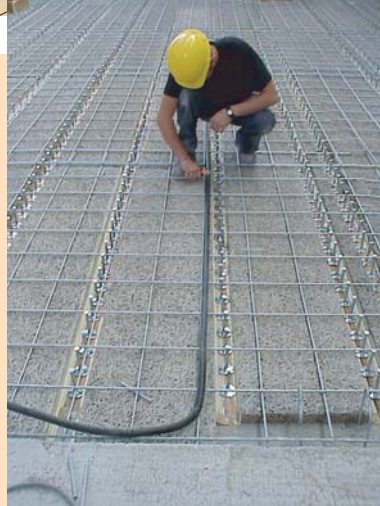
Colocación

Después de colocar las vigas se ha cortado el entablado colocado encima a la medida de las vigas portantes para poner al descubierto el extradós. Para evitar la absorción de agua de la colada de hormigón por parte de la madera se ha colocado en medio una hoja de papel satinado por un solo lado.

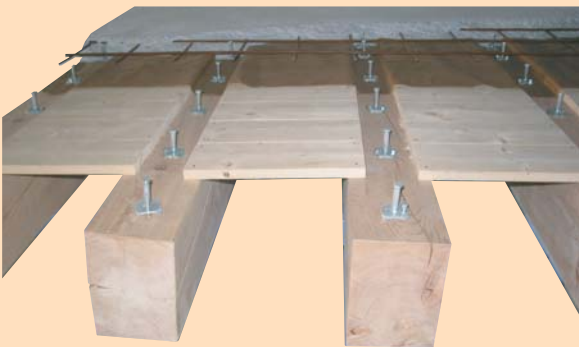
Para la ejecución rápida de las fases de trabajo se han utilizado las herramientas adecuadas que Tecnaria ofrece incluso de alquiler.

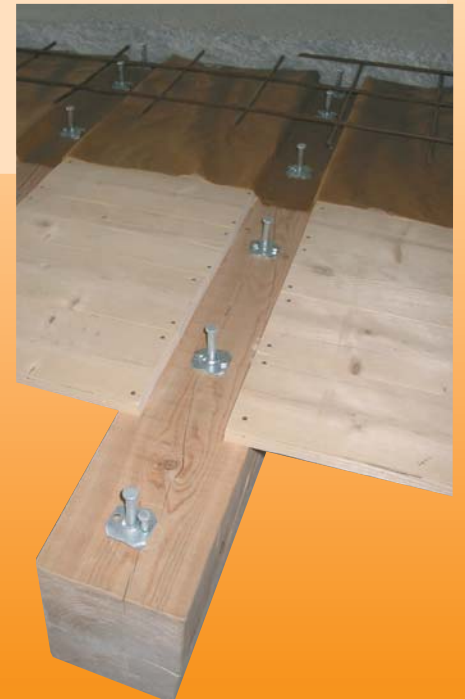
Al intervenir en la madera de alerce curada se han efectuado dos preagujeros de 5 mm de diámetro y de 10 mm de profundidad para alojar los dos tornillos que se entregan con el equipo del conector. Los dos tornillos se han apretado a continuación con un atornillador de impulsos. Puesto que el número de conectores era considerable se ha utilizado una herramienta neumática especial preparada por Tecnaria para permitir la ejecución rápida de dos agujeros contemporáneamente. La losa se ha reforzado con red electrosoldada. Antes de la colada se han apuntalado los forjados. Por último, se ha efectuado la colada de hormigón de 8 cm de grosor (Rck 250). Los puntales se han mantenido hasta el completo fraguado del hormigón. El trabajo de colocación no ha precisado mano de obra especializada.
